# **MEMORIAL DESCRITIVO**

## **PROJETO ARQUITETURA**

O presente documento tem como objetivo definir as diretrizes básicas do Projeto de Arquitetura no projeto de reforma da Casa de bombas do espelho d'água do SPA- SESC Pantanal, localizado na zona rural de Poconé-MT.

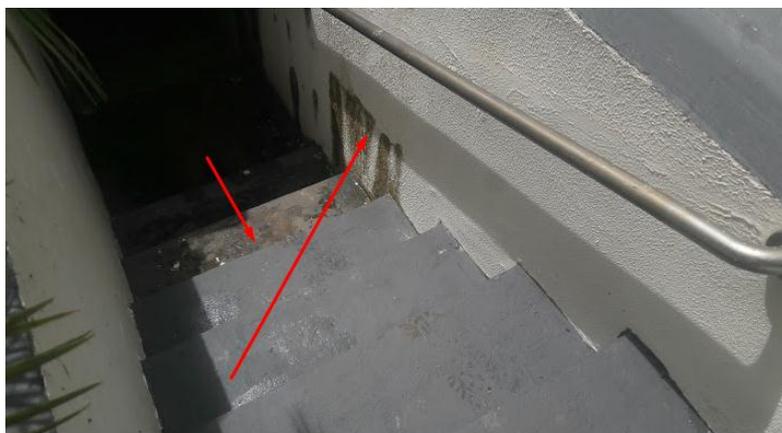
Na parede de contenção e nos degraus, foram identificadas infiltrações provenientes provavelmente causadas por uma pressão excessiva de água pluvial contida no solo.

Imagem 01 – infiltração na escada de acesso.

A escada de acesso a casa de bombas tem os degraus com alturas irregulares, deste modo para atender a ergonomia de bom acesso além de a proposta do projeto de

arquitetura é de regularizar dos degraus para ter a mesma largura de patamar e mesma altura de espelho.

Para evitar que a água proveniente de chuva escoe para o interior da casa de bombas, o projeto de arquitetura previu a construção de uma canaleta de drenagem no final da escada próximo da porta de acesso. No perímetro interno da casa de bombas deverá ser construída uma canaleta de drenagem com o sentido de escoamento para o poço de infiltração.

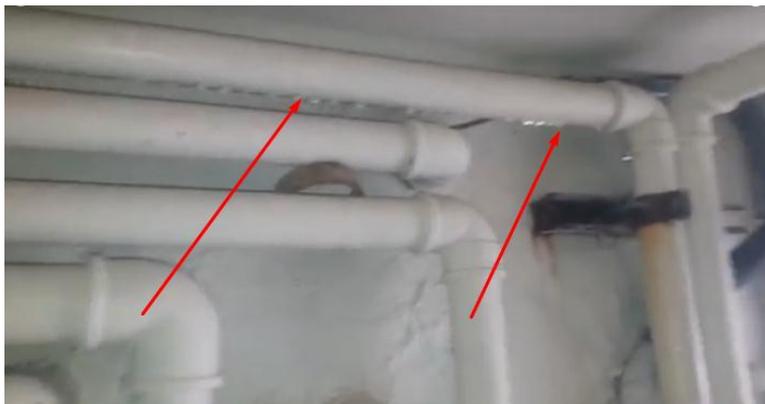
Nas instalações internas de elétrica e hidráulicas foram identificadas patologias causadas pelo excesso de umidade onde nas tubulações hidráulicas pode-se observar a condensação de água e nas eletrocalhas e perfilados das instalações elétricas a umidade causou a deterioração avançada causando risco de manuseio.

Imagem 02 – Tubulações hidráulicas com umidade.

Desta maneira está sendo prevista a construção de um nicho para a instalação de um exaustor axial que proporcionará a troca de ar no interior da edificação, solucionando o problema de salubridade laboral e proporcionando uma maior vida útil aos equipamentos eletrônicos.

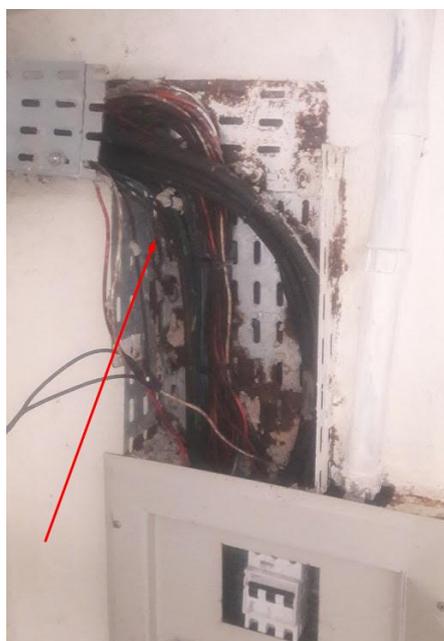
Imagem 03 – Instalações Elétricas deterioradas.

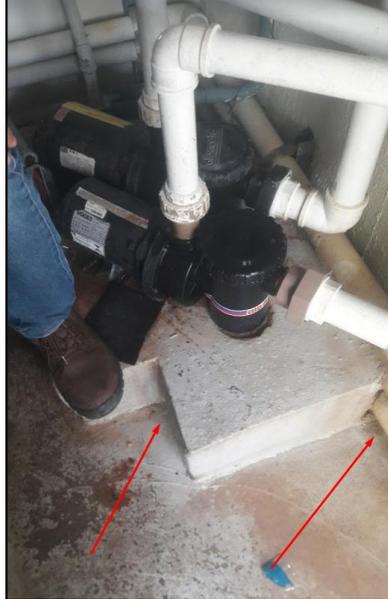
Os revestimentos internos da casa de bombas, foi verificado que esta com sinais desgaste de tempo e uso, oque necessitará em sua completa substituição, foi observado que não há um caimento para o escoamento de

líquidos para a sua drenagem, e neste situação causa o acúmulo de água que não é escoada.

Imagem 04 – Piso interno com acúmulo de água.

Esta solução deve evitar que haja um acúmulo de umidade no interior do ambiente.

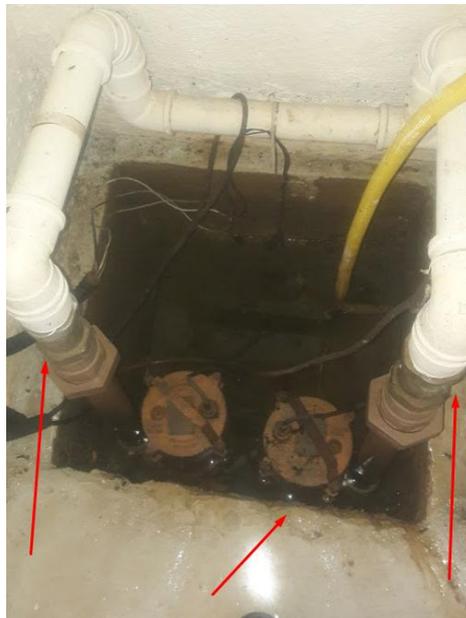
Imagem 05 – Poço de Infiltração com excesso de água.

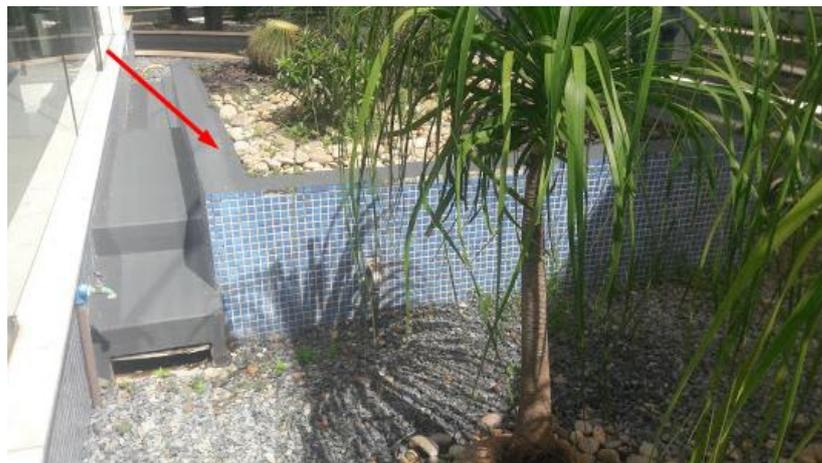
O acabamento externo do jardim sobre laje na cobertura da casa de bombas foi identificado a falta de uma pingadeira para preservar o acabamento da das paredes laterais onde foi identificado desprendimento de alguns elementos de pastilha que necessitam ser reparados.

Imagem 06 – Acabamento externo jardim.

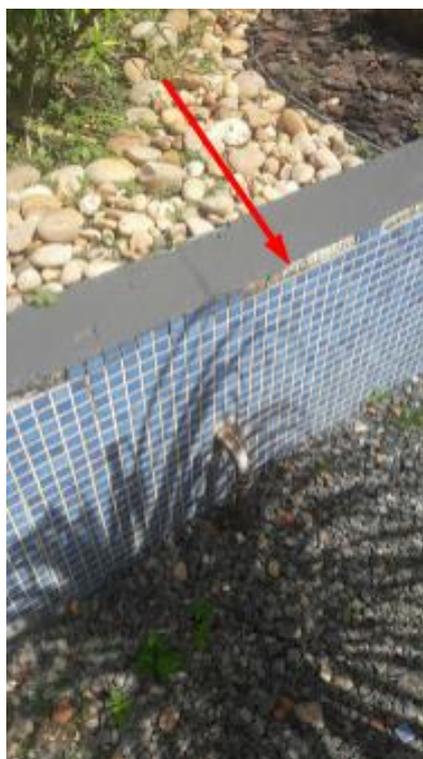
Imagem 07 – Acabamento externo jardim.
